# Miks joogivesi on roostevärvi ja haiseb?

*Kai Künnis-Beres, PhD (vee)mikrobioloog*

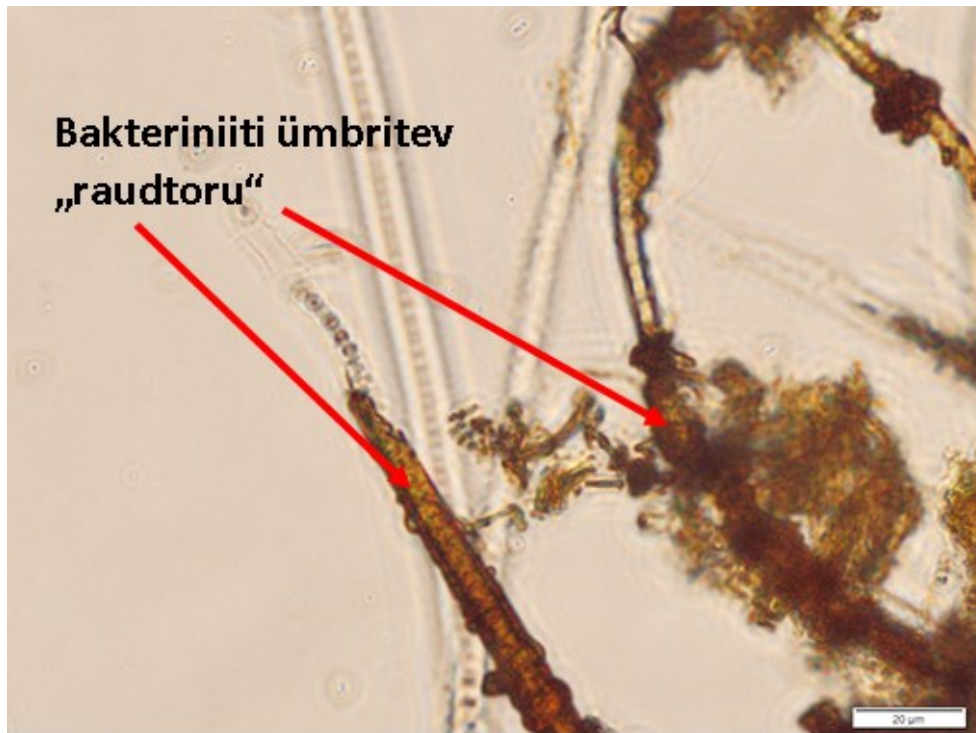
**Foto 3.** Proovis olevad rauabakterid kasvatavad enda ümber amorfsest kolmevalentsest rauast kihi - toru (näidatud punase noolega; värvimata proov).

Enamus rauabaktereid on kujult niitjad, kas ümbritsetud kapsliga või ilma selleta (vt fotod 1 ja 2). Torujas kapslis paiknev lüliline bakteriniit kogub kolmevalentset rauda, kas graanulitena rakku või amorfse ollusena kapsli pinnale, mille tulemusena tekib bakteriniidi ümber punakast rauasademest toru (vt fotot 3). Niitjad rauabakterid paljunevad ja levivad üksikute rakulülide eraldumise teel, mis veevooluga piki torustikku edasi kanduvad (vt foto 4). Nagu iga elusorganism, nii ka rauabakterid vajavad elus püsimiseks ning paljunemiseks soodsat elukeskkonda – aeglast voolukiirust (võimalust kuhugi külge end kinnitada), sobivat temperatuuri, toiteaineid. Eriti intensiivne paljunemine võib osade rauabakterite puhul esineda 30-45 kraadi juures.
